## Hintergrundinformationen zu ausgewählten Themen zum nuklearen Störfall in Japan

**Nr. 054**  
**(30.09.2011, 12:10 Uhr)**

### **Aktuelle Daten von METI, TEPCO und JAIF zum Status der Kernkraftwerke am Standort Fukushima I (CSO-4 & NUKLEAR KIT)**

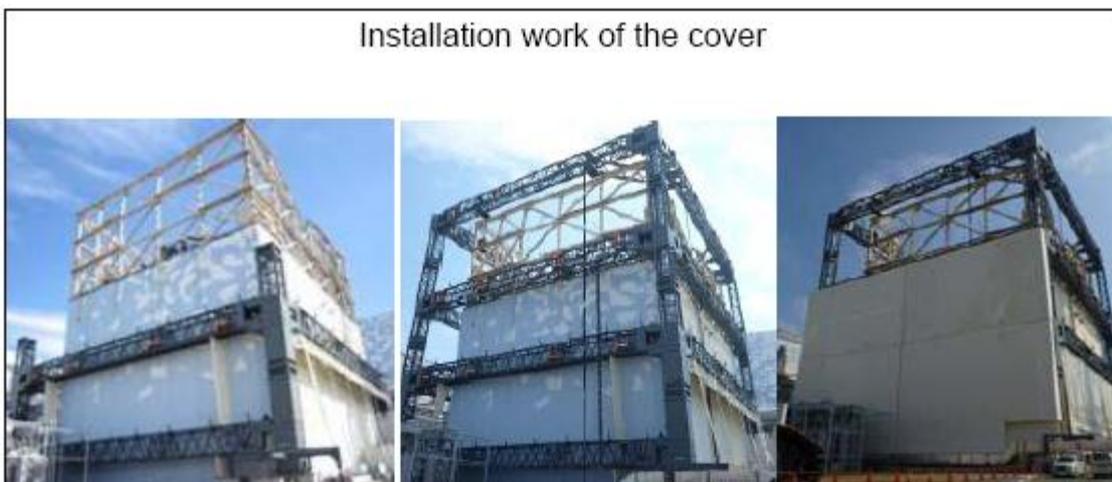
Bild 1: Errichtung des Stahlgerüsts mit Umhausung für Block 1.

- Die Errichtung der Sicherheitsumhausung für Block 1 ist weit fortgeschritten und wird in Kürze fertiggestellt sein (Countermeasures 54 und 55). Diese Umhausung besteht aus einer Stahlkonstruktion, in welche Abdeckplatten eingesetzt werden. Damit wird vermieden, dass weitere Kontaminationen aus dem Reaktor über die Luft in die Umgebung ausgetragen werden. – Um entsprechende Umhausungen an den Blöcken 2 bis 4 anzubringen, wird der Schutt und Teile der Stahl- und Betonstrukturen abgebrochen (Countermeasure 84). Das Abbruchmaterial wird in Containern auf dem Kraftwerksgelände gelagert.

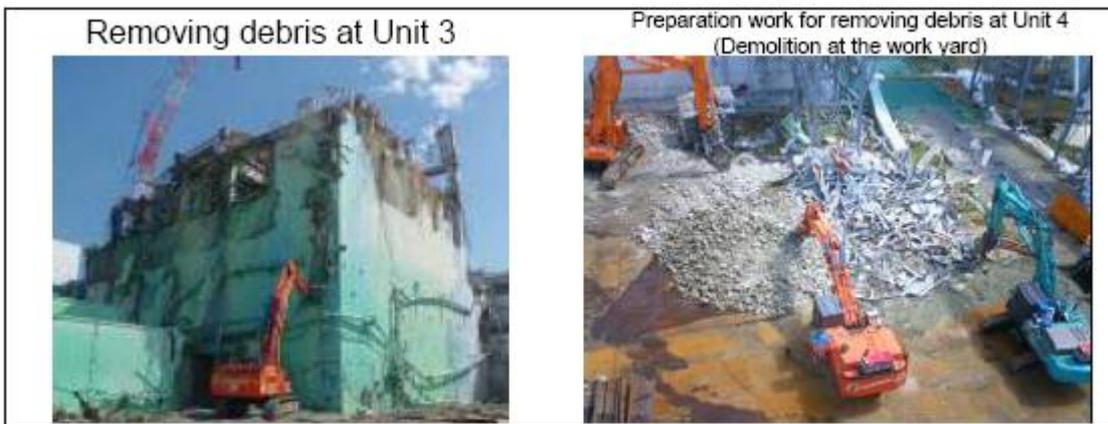
Bild 2: Rückbau der zerstörten Stahlbetonstrukturen an Block 3; Entfernung des Schutts an Block 4.

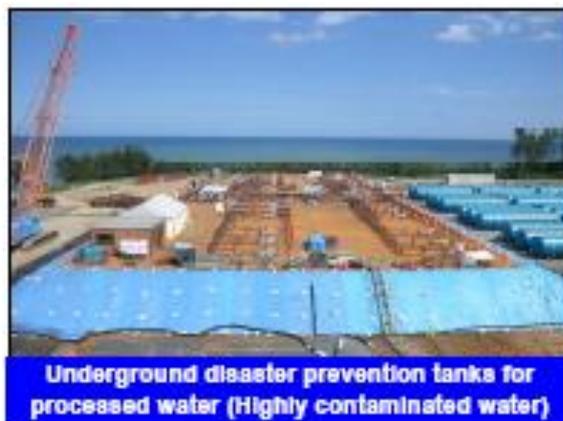
Bild 3: Tanks für die Lagerung von stark kontaminiertem Wasser.

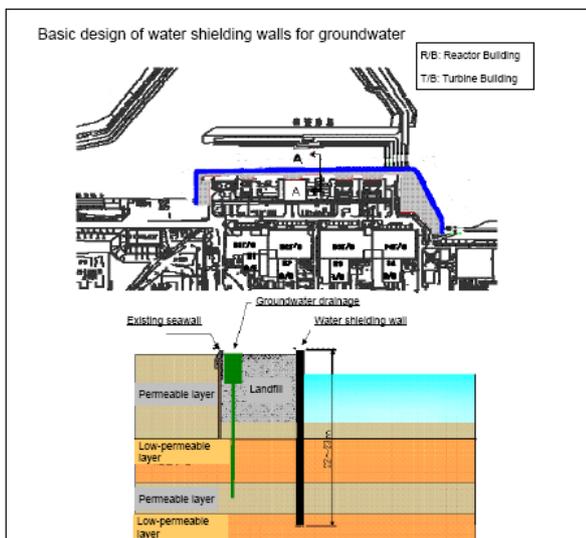
Bild 4: Design für eine Grundwasser-Schutzwand von den Blöcken 1 bis 4 (blaue Linie).

- Zur Verhinderung der Kontamination des Ozeans über das Grundwasser ist der Design einer neuen, etwa 23 Meter in die Tiefe reichenden wasserdichten Schutzwand abgeschlossen. Zurzeit werden die Spezifikationen für deren Errichtung erarbeitet. (Countermeasure 68).
